## Vivienda en Lamiño - Brión

COD. OBRA: 0092  
TIPO: Restauración  
NOMBRE: Vivienda en Lamiño - Brión  
COORD. GPS:  
Grados decimales: 42.8665276 / -8.6756268  
Grados, min y seg.: N 42° 51' 59.4 / O 8° 40' 32.256

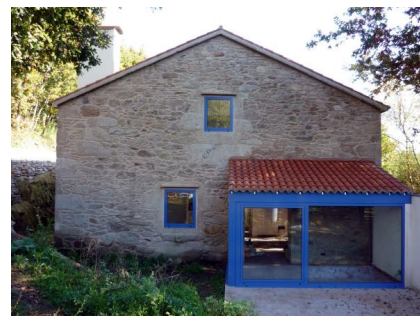
Rehabilitación completa de vivienda en estado ruinoso. Se le realizó un forjado sanitario aislado del suelo con caviti, restauración de los muros de piedra y apertura de huecos para nuevas puertas y ventanas. Forjados, techos, tabiquería, alicatados, etc. En la fachada lateral derecha se realizó una ampliación mediante muros de termoarcilla y piedra para garaje y sala de calderas. En la fachada lateral izquierda la ampliación para el salón se realizó mediante estructura metálica y carpintería de aluminio.
